<2020年7月25日豪雨（越水・冠水）の経過>

概要；10分雨量13mm降り、約20分後に筋違橋橋げたまで西古瀬川の水位が上昇し、上流部分で越水した。また、上ノ蔵調整池も約20分後に満水に近づいた。

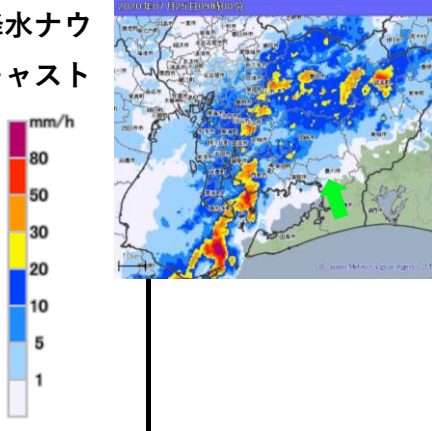
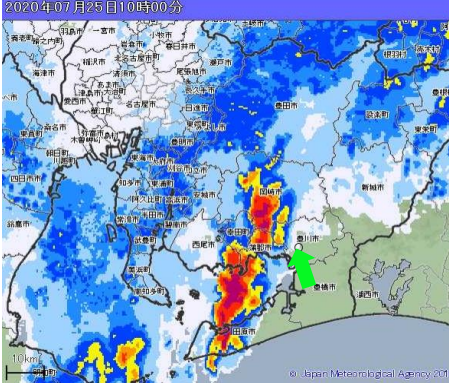
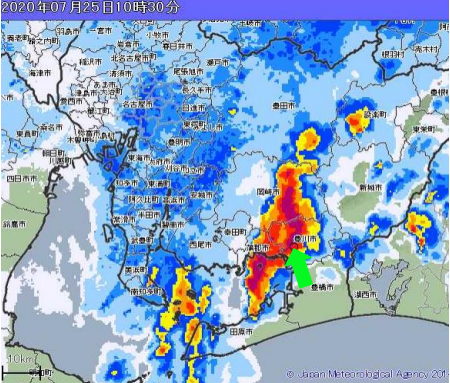
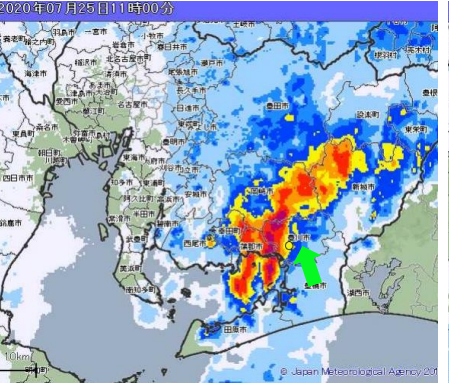
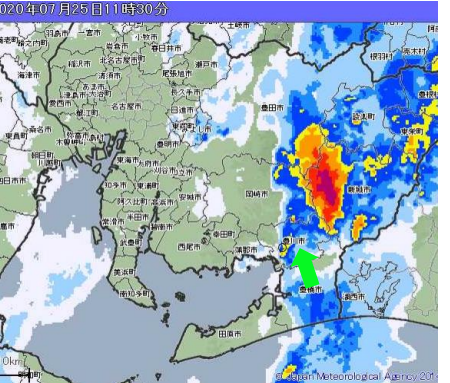
高解像度 降水ナウ キャスト	9:00の雨雲レーダー	10:00の雨雲レーダー	10:30の雨雲レーダー	11:00の雨雲レーダー	11:30の雨雲レーダー

考察；10分雨量10mm以上2回・時間雨量45mmの場合は要注意！、雨雲レーダーでは30分前から30分後で青～赤～紫色の時間が20～30分続く場合は要注意！

八幡町「白」色	八幡町「紫」色がしばらく続く	八幡町「黄」色から「赤・紫」に	八幡町「青」色から雨雲なし
